KASTELLET

før (og nu) - og aldrig

Af Flemming Sejer Eriksen

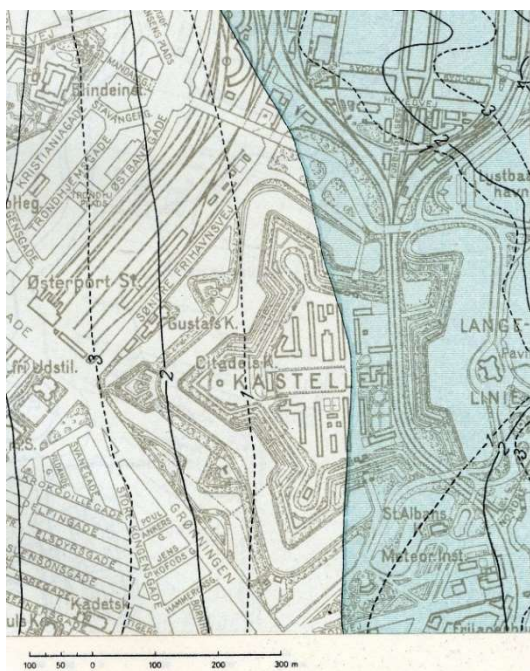
Figur 1: Middelalderens kystlinje efter (1)

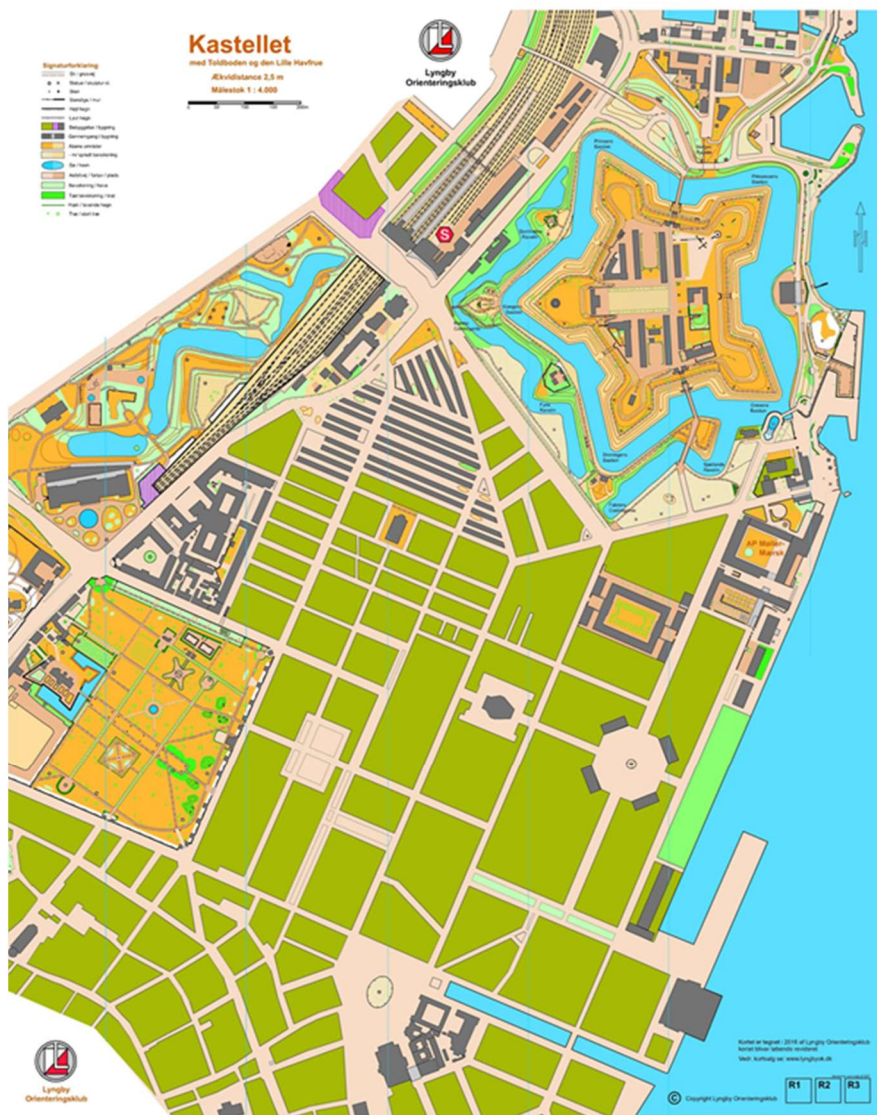
Figur 9: Grundkort tegnet i OCAD

Da der kan være spændinger i det scannede kort kan det kræve en finjustering. For eksempel lå Kongens Bastion lidt forskudt på Frederiks Kastel i forhold til Kastelet. Det korrigeres ved at klikke på de to punkter, man forudsætter er sammenfaldende, så kompenserer programmet for spændinger i kortet.

Derefter kan omridset af Frederiks Kastel tegnes på hovedkortet. Efter optegning slukkes for det scannede kort, hovedkortet drejes tilbage til oprindelig vinkel (nord op på kortet), og printes i ønsket målforhold.

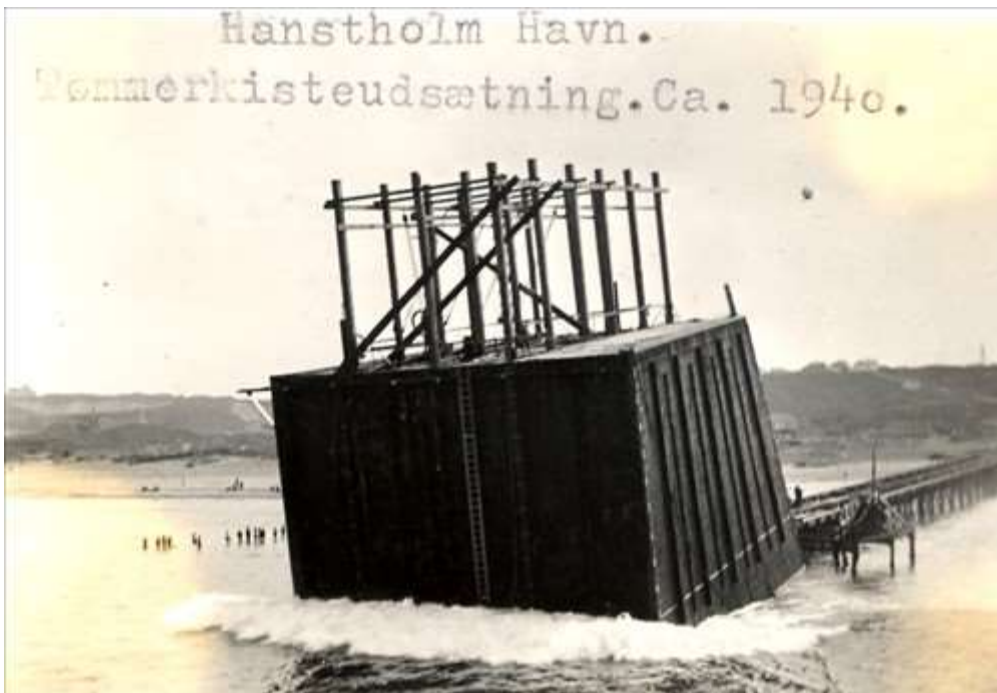
Figur 19: Tømmerkiste, Hanstholm Havn ca. 1940.

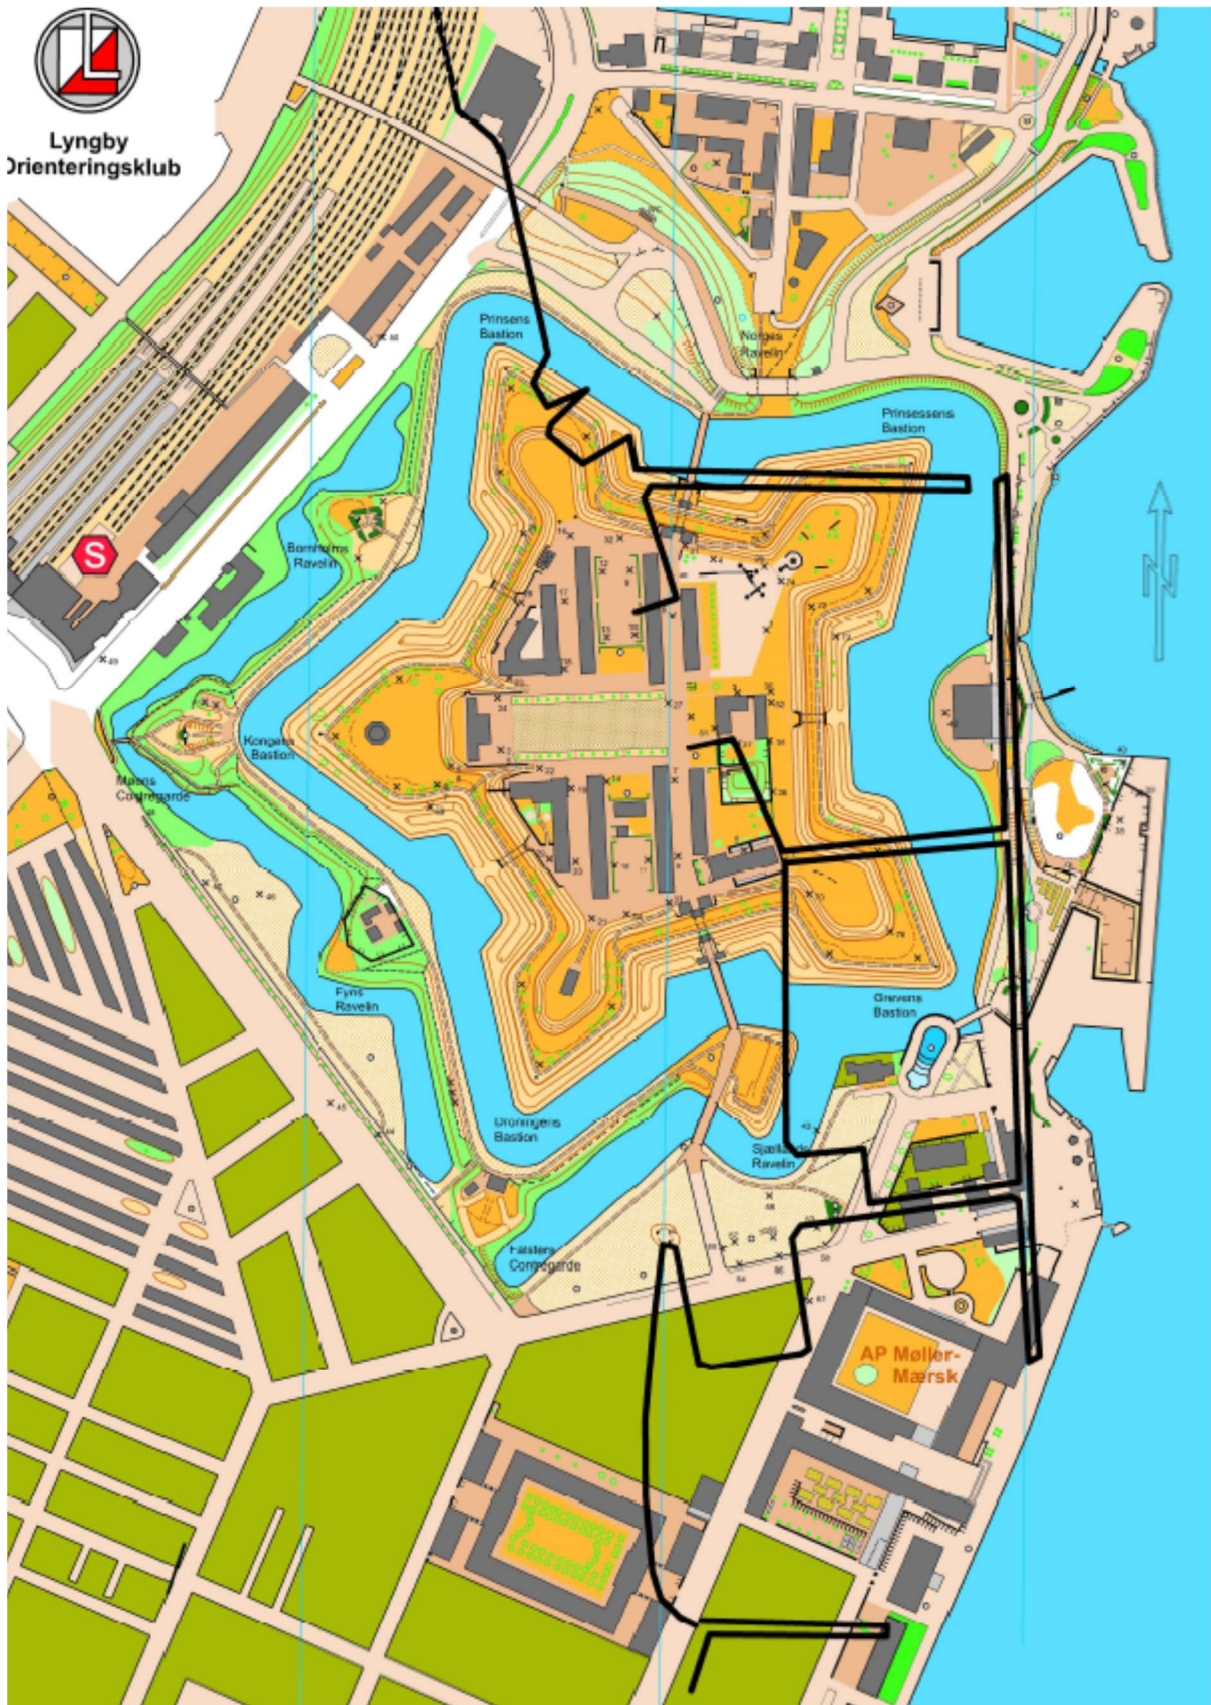
Figur 20: Kyst og læmole indtegnet på nutidigt kort. Udsnit af Lorentzen (5) tavle XII

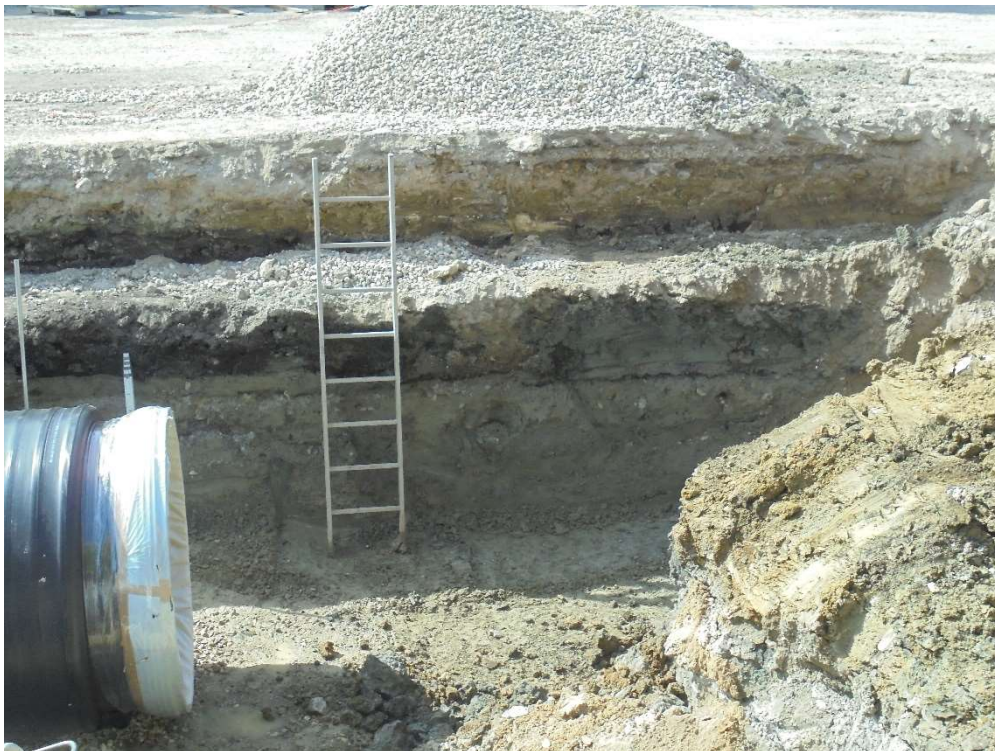
På Kirkepladsen viser lagene i udgravningens sider, at oprindeligt terræn er beliggende lidt over kote 0 ved Hovedgaden, med en jævn stigning mod vest. Fyldlagets tykkelse er generelt 1,3 – 1,6 m. Fyldlaget afsluttes

mod de underliggende intakte lag med et tyndt sort muldlag (3 – 5 cm). Dette lag kan følges i udgravningens sider i stort set hele gravningens forløb. Ved hovedgaden ligger laget i kote 0,2 stigende jævnt til kote 1,0 ud for midtlinjen mellem Nordre Magasin og Svanestok.

Figur 28: Udgravning på Kirkepladsen, bemærk det tynde sorte lag

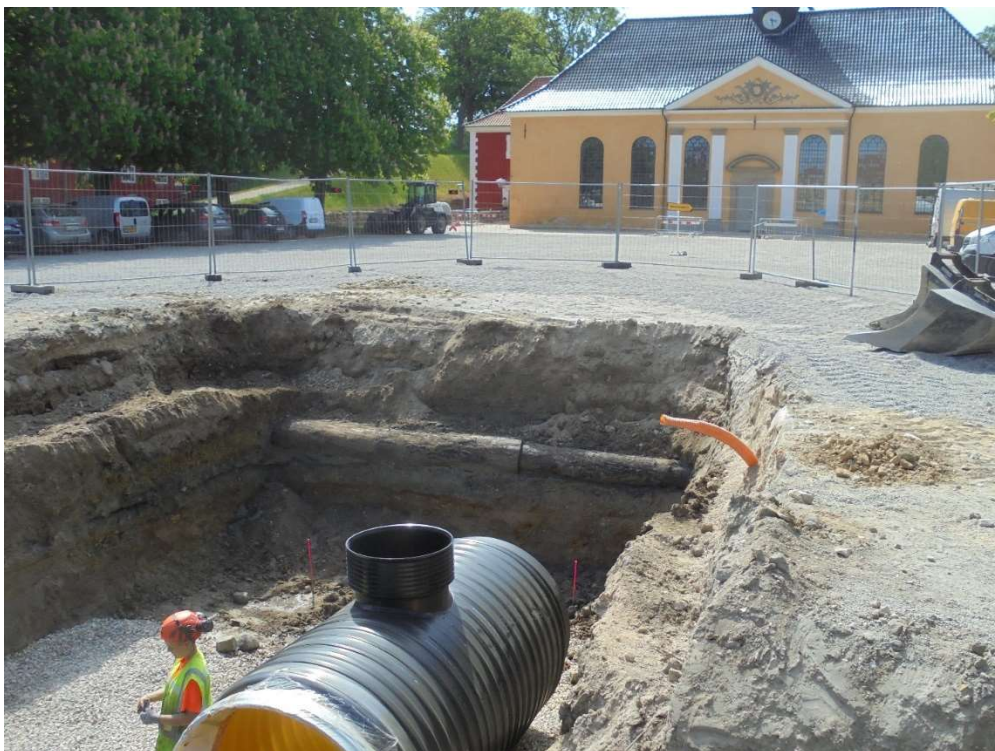
Figur 29: Udgravning for magasinledninger. Udgravningen er stoppet ved fremkomst af en gammel trævandledning. Under trævandledningen ses den tynde mørke stribe jord, det ses at den fortsætter i den venstre udgravningsside.

Der har derfor ikke været opgravninger for et fremtidigt havnebassin i den centrale del af Kirkepladsen. Det tynde sammenhængende muldlag indikerer, at man har fjernet den oprindelige græstørv på Kirkepladsen – antageligt til brug for beklædning af voldskråningerne.

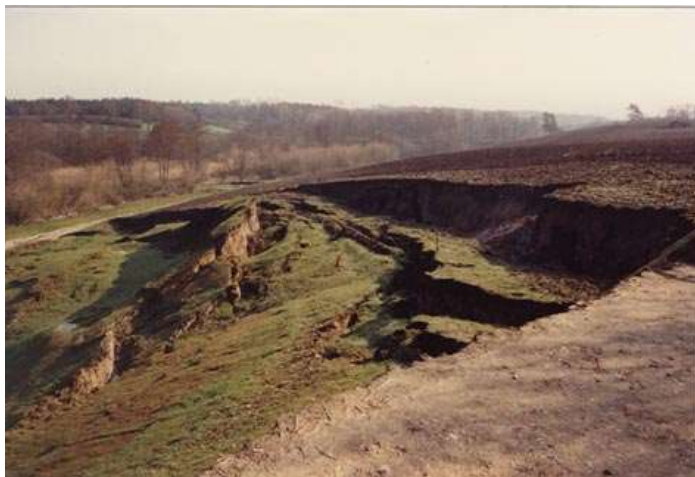
Figur 37: Eksempel på skråningsbrud (Vestfyn)

Et skråningsbrud kalder man det når et større jordvolumen skrider ud. Det skyldes enten, at skråningen er udført for stejl, eller der er vandtryk på skråningen. Ofte er det en kombination af begge dele, idet der opstår revner i skråningen, som så vandfyldes.

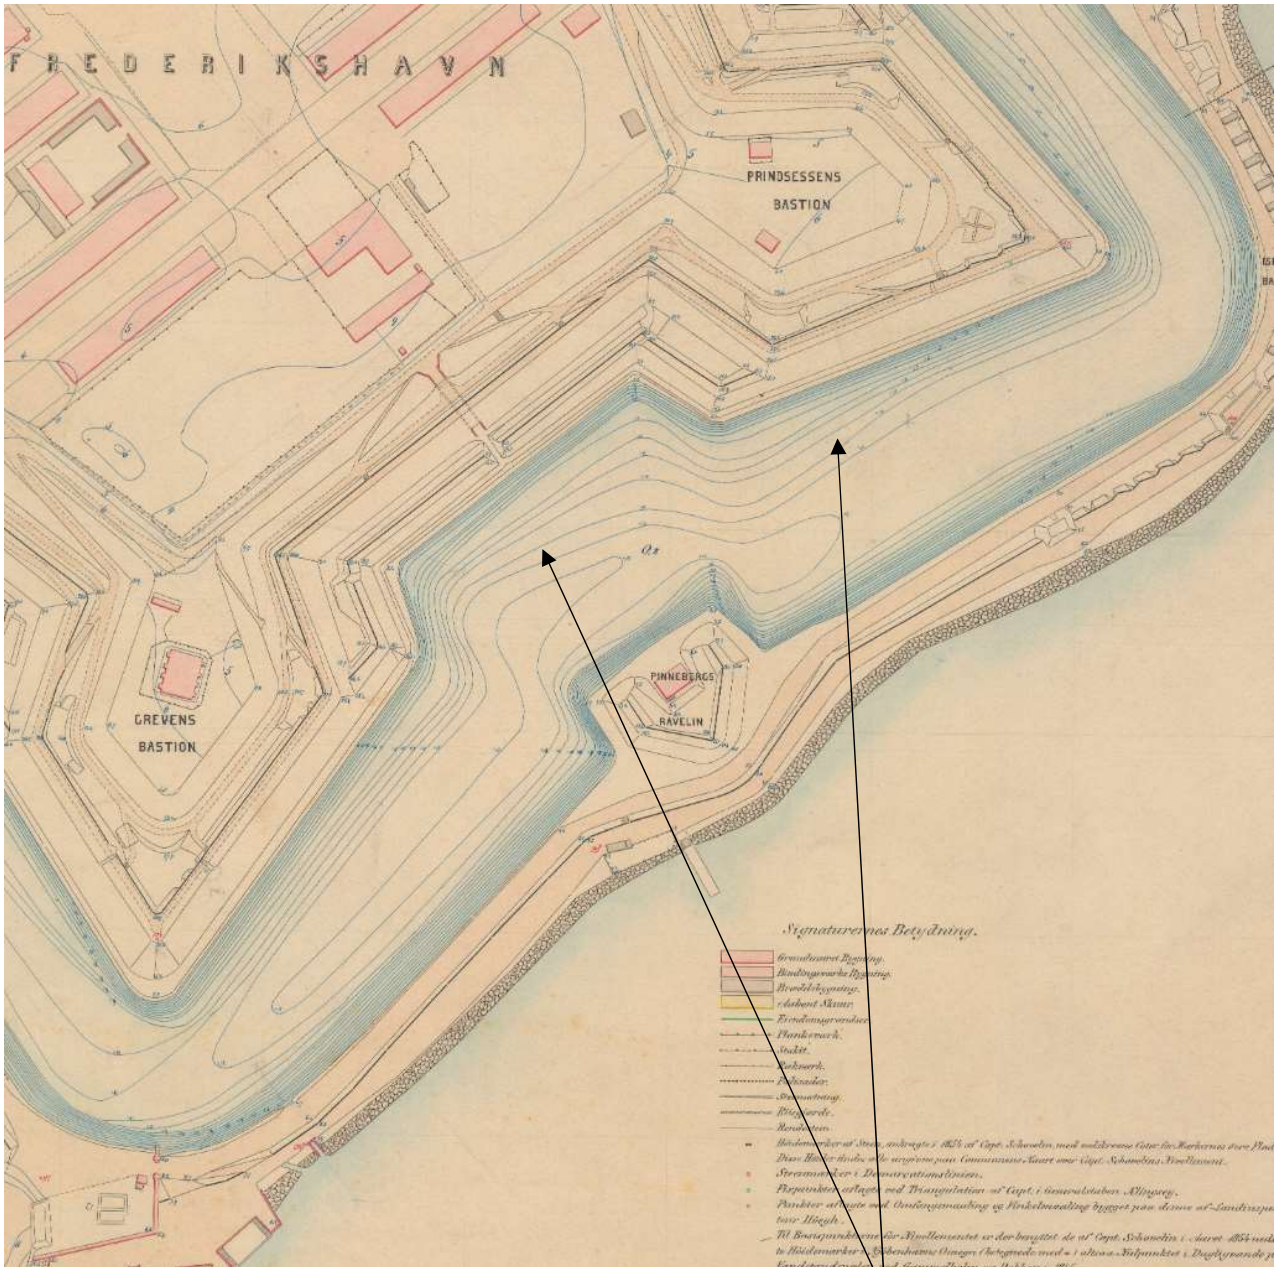
Figur 38: Udsnit af opmålingsplan (21)

Mulig udskridning

De af Ruse omtalte problemer med kurtinen mellem Prinsessens Bastion og Grevens Bastion, hvor han havde brugt ekstra meget fyldjord, kan evt. henføres til et muligt brud i skråningen omkring Prinsessens Bastions sydlige flanke. Her er der ikke den regelmæssighed i kurvebilledet under vandoverfladen som i den tilsvarende flanke på Grevens Bastion, se figur 38.

Det ses på kurvebilledet nedenfor, at der tilsyneladende er sket en udskridning i bunden af voldgraven. Udskridningen kan godt have været større, men så er der efterfølgende oprenset til en dybde af -6'.

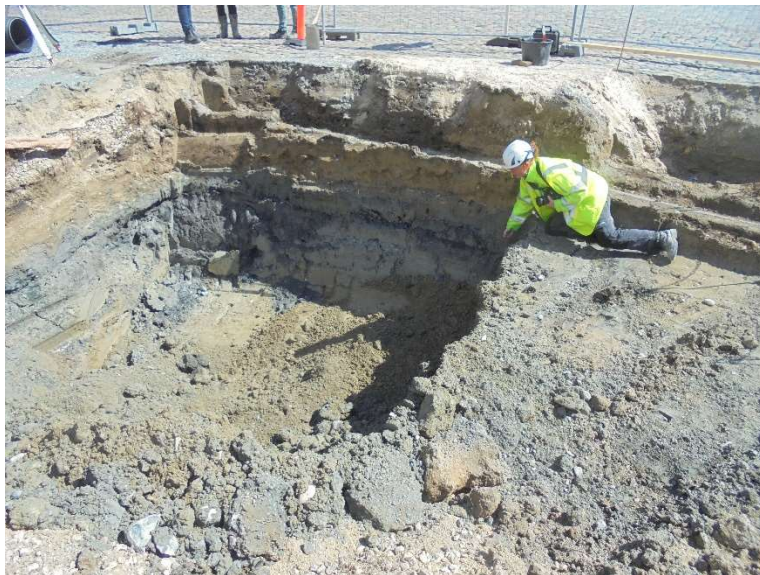
Figur 39: Påbegyndt udgravning for regnvandsmagasin vest for Hovedgaden.

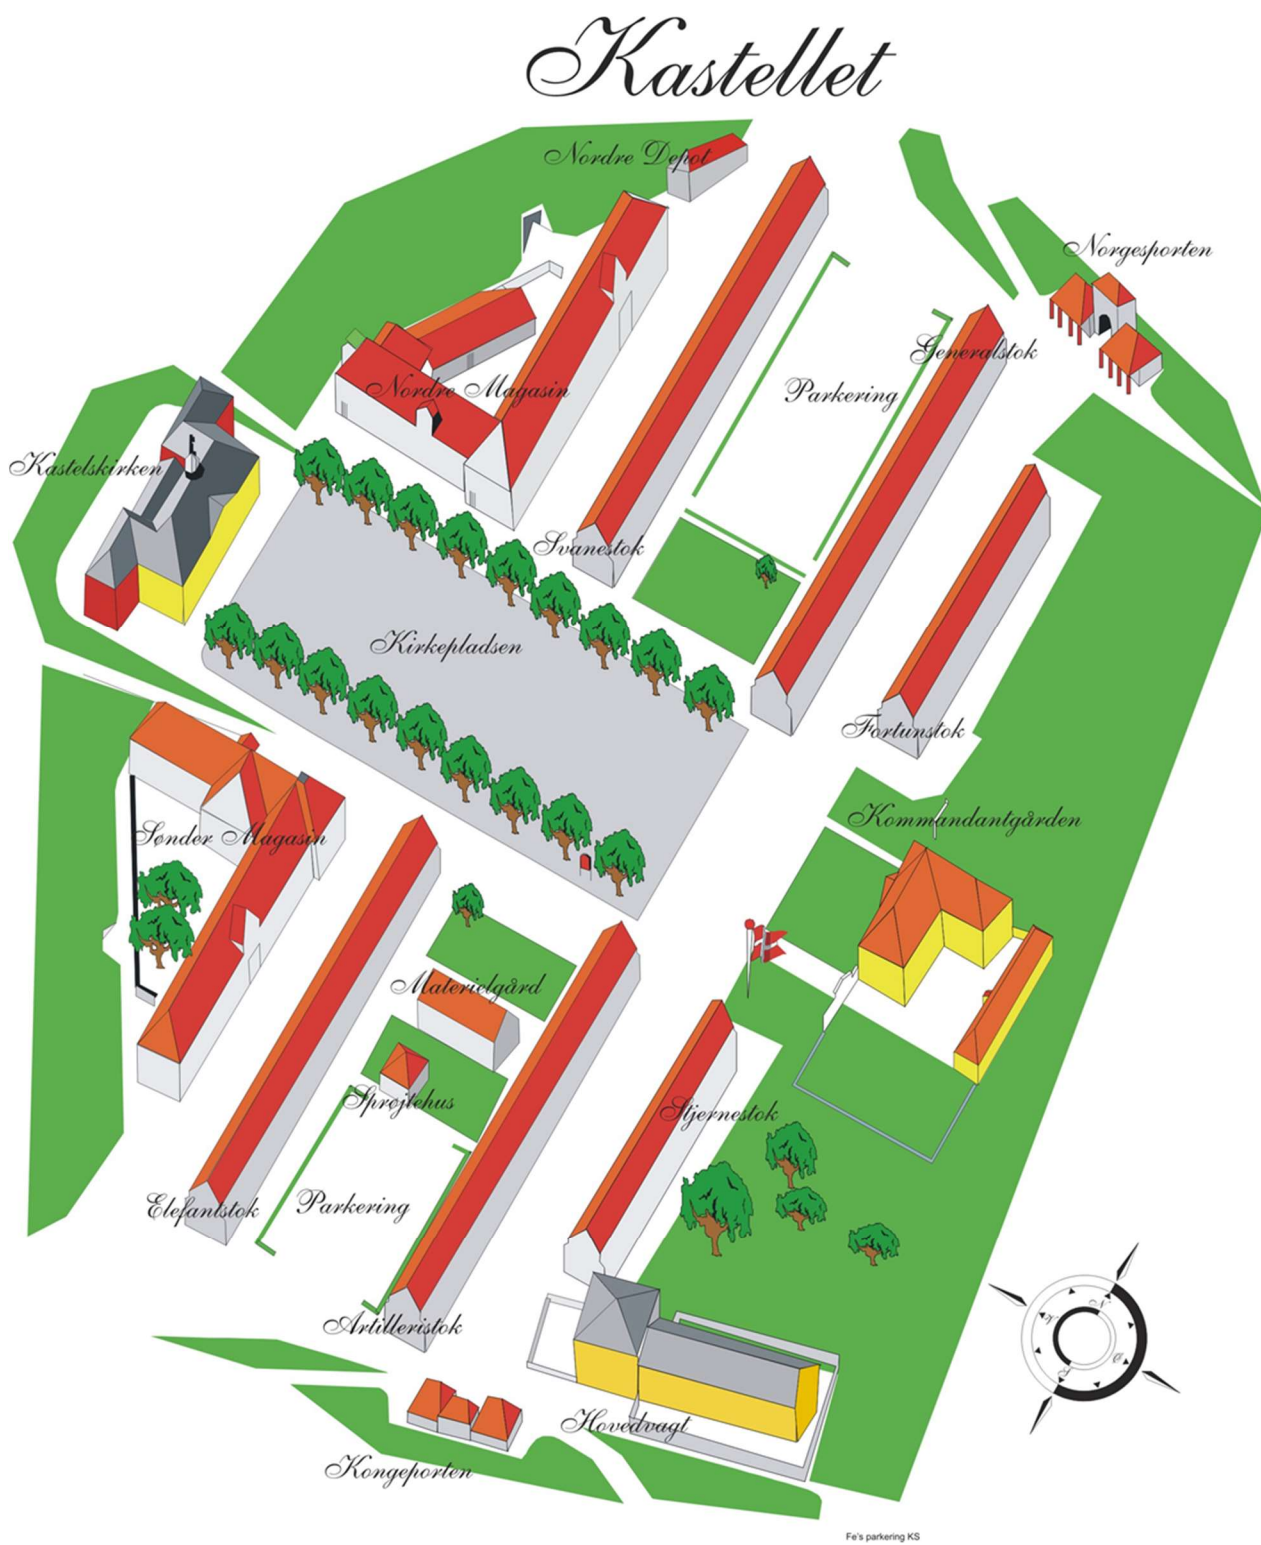
Bastionernes navne: Vest for Kastelskirken er Kongens Bastion. Derefter i urets retning fås Prinsens Bastion, Prinsessens Bastion, Grevens Bastion og Dronningens Bastion.
